## 2016 年かごしま丸マラカル港入港報告

### Report of visit to Malakal Harbor by Training ship Kagoshima-maru in 2016

12th voyage of 2016 fiscal year was carried out by Kagoshima-maru, a training ship of the Faculty of Fisheries, Kagoshima University, with 25 crew and 18 students from August 17 to September 24, 2016. T/S Kagoshima-maru visited to Malakal Harbor, Republic of Palau, from September 2 to 6 for courtesy call on Embassy of Japan in Palau and visit to Palau Mariculture Demo Center.

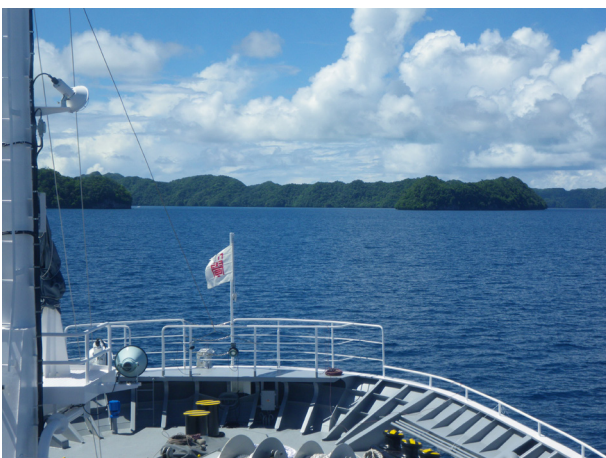
Plate 4. West entrance of Malakal Harbor (view from the outside of the harbor)

09 時 13 分：Kuabesngas, Beduilases 両半島に挟まれる Harbor Limit (Fig.4., Plate 4.) を航過し、マラカル港に入る。No.2 立標の約 5 ケーブル手前にて Half Ahead とした。

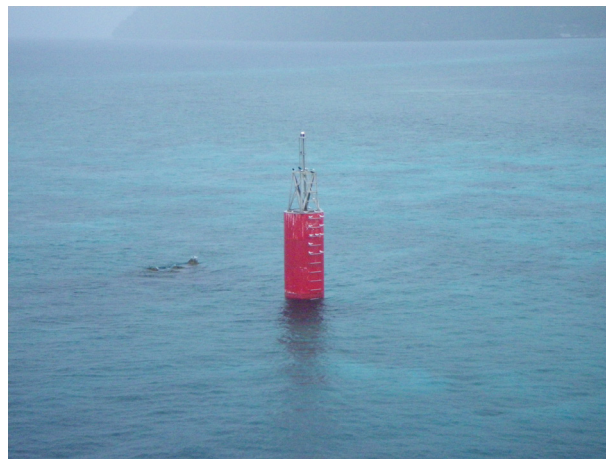
Plate 6. Light House at South entrance of Malakal Pass.

09 時 20 分：水路南口の西側にある灯台 (Plate 6.) を航過し Malakal Pass を出た。最狭部航走時の潮流はドブプラー潮流計 (FURUNO, CI-68) で逆潮 0.1 ~ 0.5 ノットであった。

09 時 25 分：機関を Slow とし、パイロット下船。その後、水深 2.8m, 4.1m, 6.5m の立標のない浅所が存在するため、水路南口の灯台を正船尾 330° と見るように針路 150° で航走した。
